**1. Территории, прилегающей к зданию (участка)  
муниципальное бюджетное дошкольное образовательное  
учреждение «Детский сад № 247 общеразвивающего вида с  
приоритетным осуществлением деятельности по  
художественно-эстетическому направлению развития детей»  
660112, г. Красноярск, ул. Воронова, д.3А**

**Результаты обследования:**  
**2. Входа (центрального) в здание**  
**муниципальное бюджетное дошкольное образовательное**  
**учреждение «Детский сад № 247 общеразвивающего вида с**  
**приоритетным осуществлением деятельности по**  
**художественно-эстетическому направлению развития детей»,**  
**660112, г. Красноярск, ул. Воронова, д.3А**

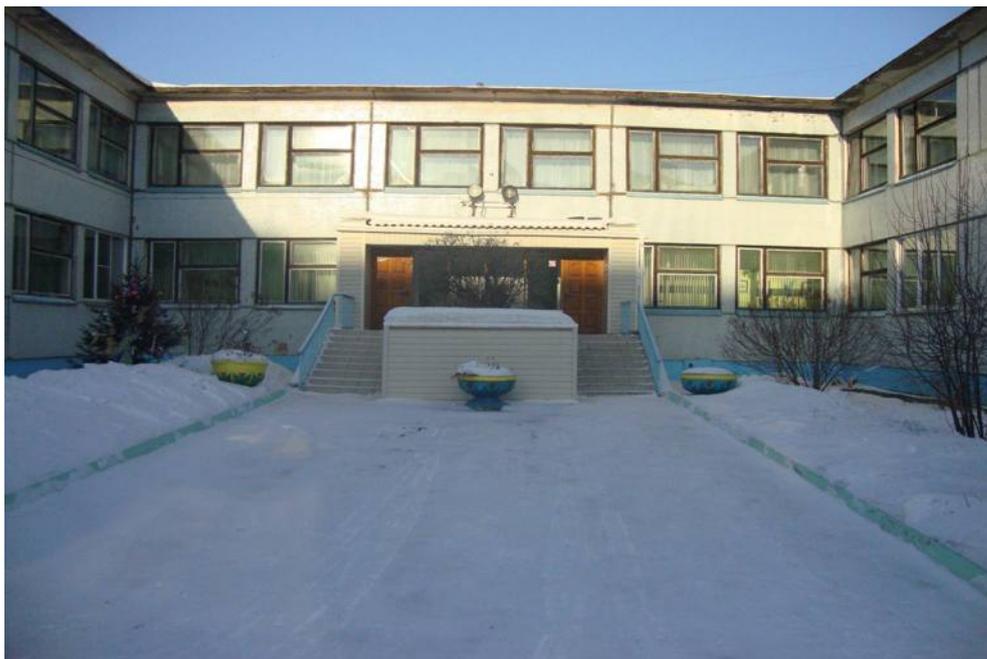
Вход в здание  
Фото 3

1.2	Путь (пути) движения на территории	есть	2, 3		Отсутствует обозначение направлений движения ко входам для МГН, отсутствует освещение, отсутствуют бортики на путях движения инвалидов на креслах-	К,О,С	Нанесение цветовой и тактильной маркировки, обеспечить информационное сопровождение к специальному входу для инвалидов на креслах-колясках,	Орг. мероприятий.

Территория, прилегающая к зданию признана доступна частично избирательно (Г, У). Организация ситуационной помощи на входе, нанесение цветовой и тактильной маркировки, установка бортиков, организация освещения, позволит сделать вход на территорию здания доступным условно всем остальным категориям инвалидов и МГН.

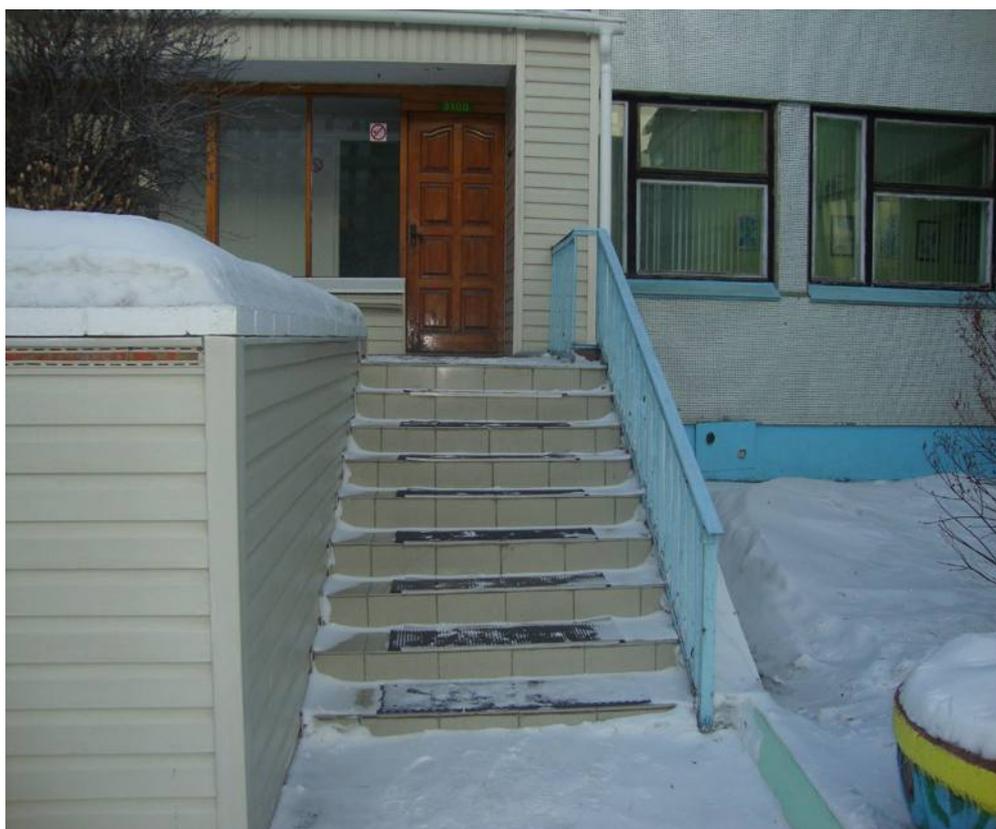
Фото 4

2.1	Лестница (наружная)	есть		4	Отсутствует контрастная и рельефная маркировка ступеней, отсутствует завершающая часть поручня на 30 см., не дублируется подъемными устройствами.	К, О, С	Нанести контрастную маркировку крайних ступеней и рельефную полосу за 0,8 м до лестницы. Организовать оказание ситуационной помощи.	Орг. мероприятия.

2.2	Пандус (наружный)	нет						
2.3	Входная площадка (перед дверью)	есть		4	Отсутствует контрастная полоса перед дверью, информация об ОСИ не дублируется рельефными знаками.	К, О, С	Нанести контрастную полосу перед дверью за 0,8 м до проема	Орг. мероприятия.

2.4	Дверь (входная)	есть		4	Отсутствует световой и звуковой маяк. Не функционирует	К, О, С.	Установка светового и звукового маяка, отрегулировать	Орг. мероприятия.

доводчик. Отсутствует контрастная маркировка на прозрачном дверномпол отне.		доводчик. Нанести яркую контрастную маркировку на уровне 1,2 м-1,5 м от поверхности пешеходног о пути.	
2.5	Тамбур	ест ь		Отсутствует контрастная маркировка на прозрачном дверномпол отне.	С	Нанести яркую контрастную маркировку на уровне 1,2 м-1,5 м от поверхности пешеходног о пути.	Орг. меропр ият.
	ОБЩИЕ требования к зоне

Центральный вход в здание признан доступным частично избирательно (Г, У). Нанесение контрастной маркировки крайних ступеней и рельефной полосы за 0,8 м до лестницы, нанесение контрастной полосы перед дверью за 0,8 м до проема, регулирование доводчика, нанесение яркой контрастной маркировки на уровне 1,2 м-1,5 м от поверхности пешеходного пути позволит сделать центральный вход в здание доступным условно всем остальным категориям инвалидов и МГН.

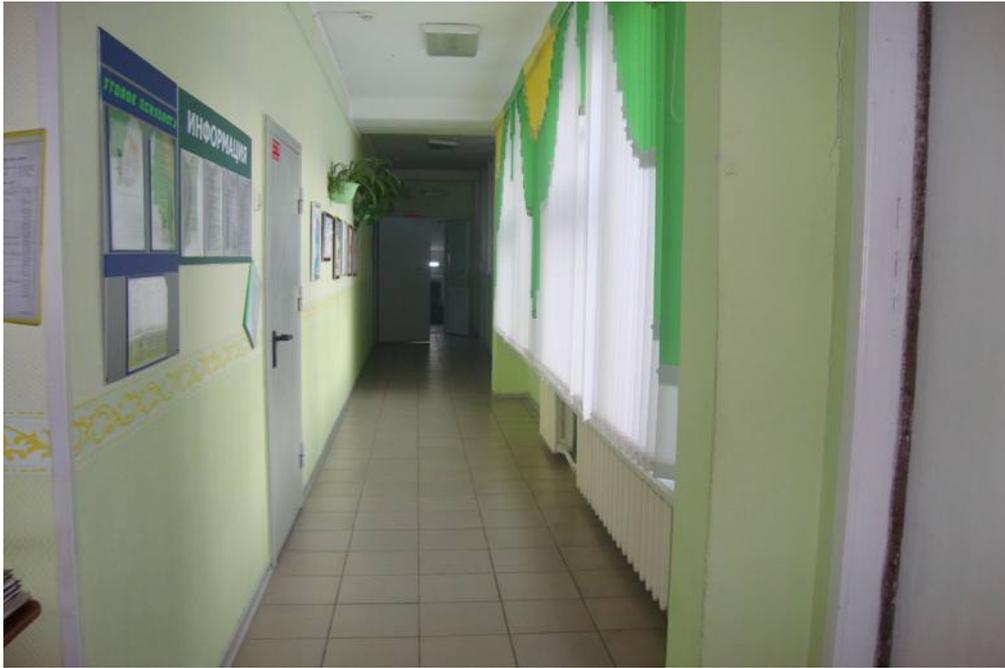
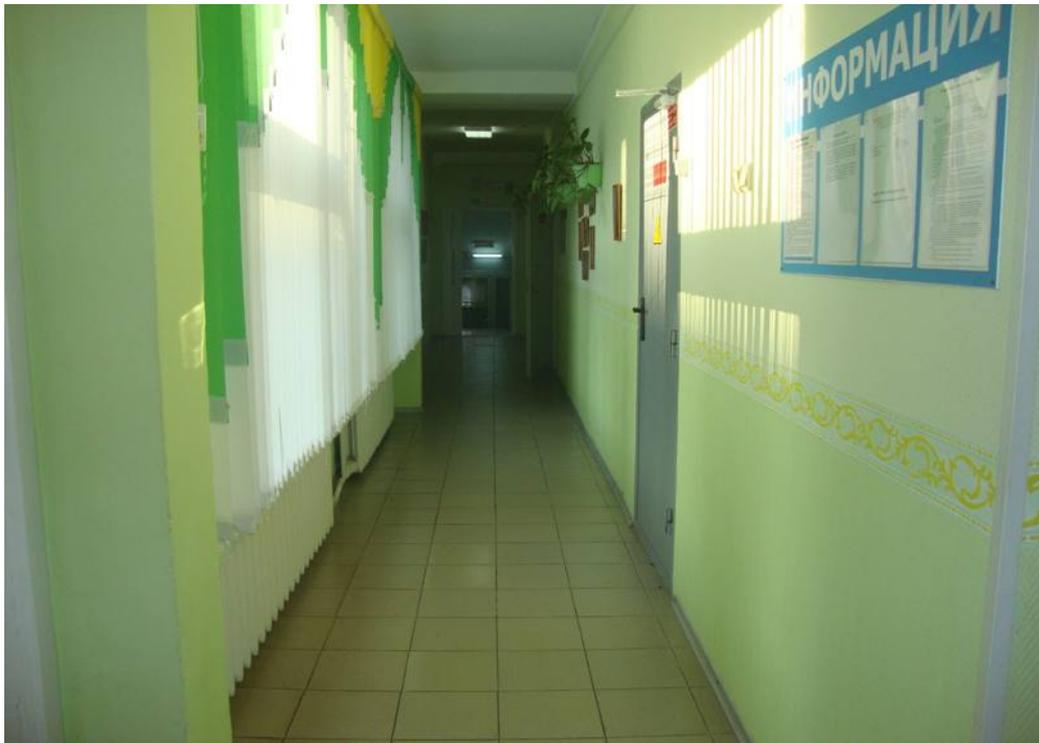
Пути движения внутри здания  
Фото 5

3.1	Коридор (1 этаж)	есть		5, 6,	Узкий коридор. Не обозначены пути эвакуации в соответствии с особенностям и восприятия инвалидов	Все	Организовать размещение комплексной системы информации от входа на пути движения внутри здания к зонам целевого назначения и санитарно-гигиеническому помещению.	Орг. мероприятий.

Пути движения внутри здания (в т.ч. пути эвакуации) признаны доступными частично избирательно (У). Организация размещения комплексной системы информации от входа на пути движения внутри здания к зонам целевого назначения и санитарно-гигиеническому помещению, установка тактильной плитки за 0,8 м до начала марша по длине лестницы, организация ситуационной помощи, нанесение контрастной маркировки на проступь крайних ступеней, размещение сведения об уровне этажа («вверх ногами»), использование кресла -коляски, габариты которой позволят преодолевать узкие дверные проёмы, установка рельефной таблички, регулирование доводчика позволит сделать пути движения внутри здания (в т.ч. пути эвакуации) доступными условно всем остальным категориям инвалидов и МГН.

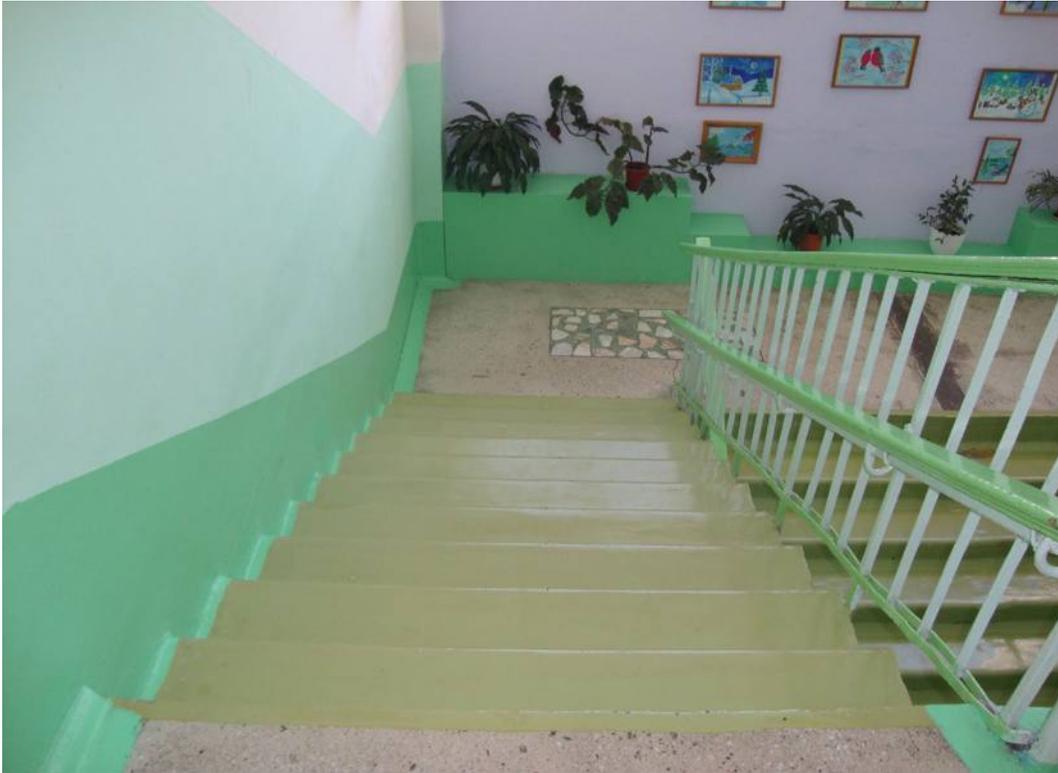
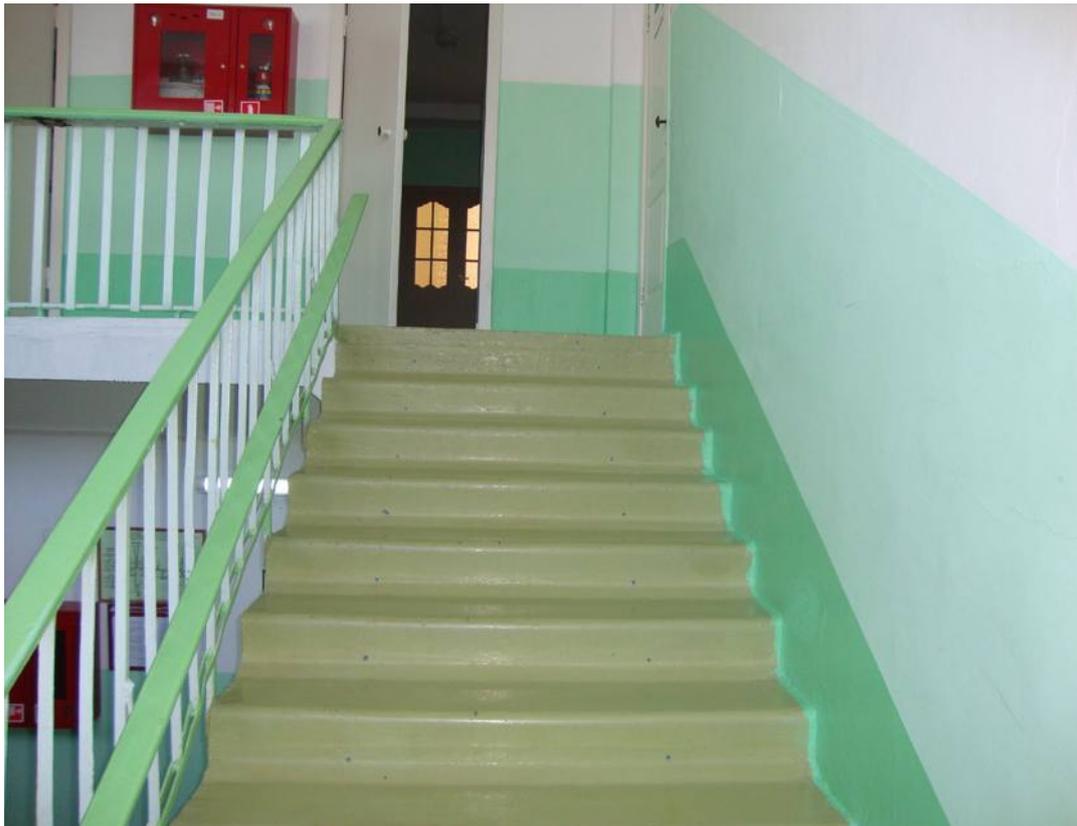
Φοτο 7

3.2	Лестница (внутри здания)	есть		7, 8	Лестницы не дублируются пандусами или подъемными устройствами. Нет тактильной информации перед маршем лестницы. Нет контрастной маркировки крайних	К, О, С	Установить тактильную плитку за 0,8 м до начала марша по длине лестницы. Организовать оказание ситуационной помощи. Нанести контрастную маркировку на проступь крайних ступеней. Разместить	Орг. мероприятий.

ступеней. Отсутствие информации об уровне этажа на поручне на шрифте Брайля.		сведения об уровне этажа («вверх ногами»)	
3.3	Пандус (внутри здания)	нет						
3.4	Лифт пассажирский (или подъемник)	нет						
3.5	Дверь	есть			Дверной проём меньше 0,9 м. Не функционирует доводчик. Нет дублирования рельефными знаками на обозначениях	К, О, Г.	Использовать кресло-коляску, габариты которой позволяют преодолевать узкие дверные проёмы. Установить рельефную табличку; Установить «говорящую» табличку Отрегулировать доводчик.	Орг. мероприятия.
3.6	Пути эвакуации (в т.ч. зоны безопасности)	есть			Отсутствие системы экстренного оповещения и размещения путей эвакуации.			
	ОБЩИЕ требования к зоне

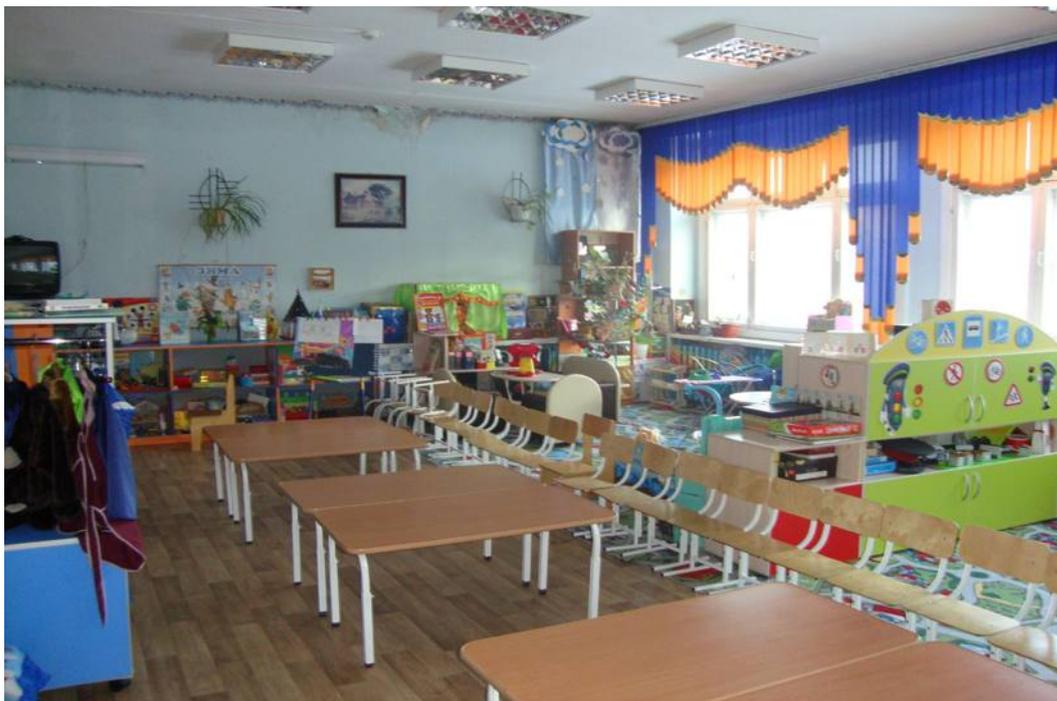
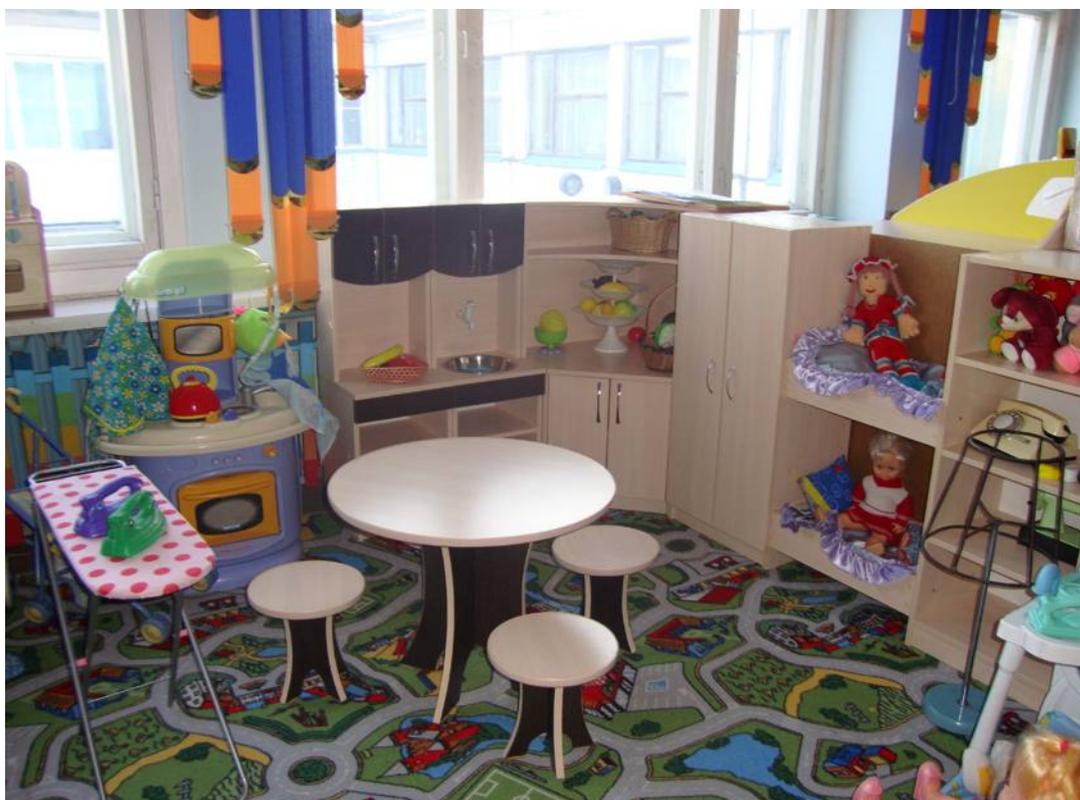
Зона целевого назначения (кабинетная форма)  
Фото 9

4.1	Кабинетная форма обслуживания	есть		9, 10	Ненормативная форма размещения визуальной информации о помещении, отсутствие дублирования инф. обозначений помещений, отсутствие контрастной и рельефной поверхности перед дверью.	К, О, Г, С.	Разместить информацию о помещении на стене со стороны дверной ручки на высоте от 1,4 до 1,75 м с дублированием рельефным шрифтом, нанести контрастную и рельефную поверхность за 0,6м перед дверью.	Орг. мероприятия.

Зона целевого назначения здания (целевого посещения объекта) признана доступной частично избирательно (У). Размещение информации о помещении на стене со стороны дверной ручки на высоте от 1,4 до 1,75 м с дублированием рельефным шрифтом, нанесение контрастной и рельефной поверхности за 0,6м перед дверью, выделение в зале не менее 5% специально оборудованных мест с возможностью усиления звука и дублированием звуковой и визуальной информации , организация ситуационной помощи в виде сопровождения персонала позволит сделать зону целевого назначения здания доступной условно всем остальным категориям инвалидов и МГН.

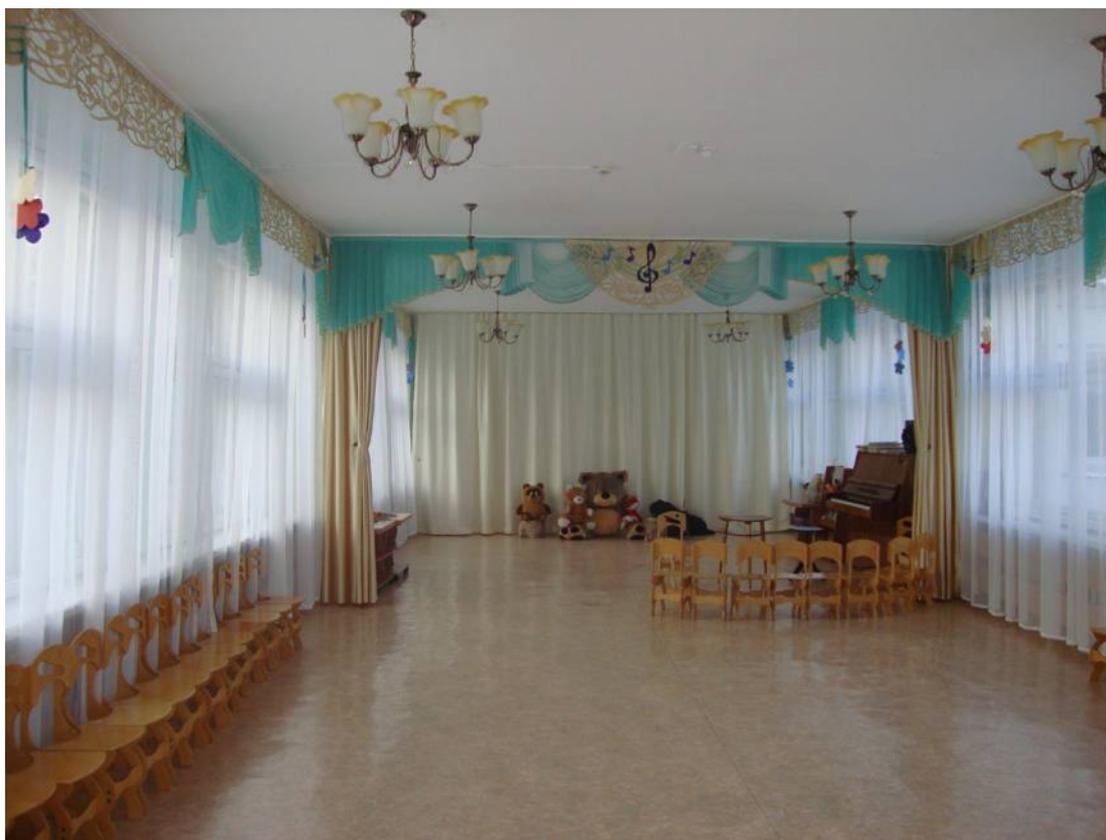
Зона целевого назначения (зальная форма)  
Фото 11

4.2	Зальная форма обслуживания	есть		11	- В зале не выделены специальные места для инвалидов на креслах-колясках, инвалидов с нарушениям и зрения и	К, О, Г, С.	Выделить в зале не менее 5% специально оборудованных мест с возможностью усиления звука и дублирования	Орг. мероприятия.

слуха. - При проведении мероприятий не организован о донесение информации в доступной форме людям с нарушениями и восприятия.		ем звуковой и визуальной информации (организация сурдоперевода), Организовать ситуационную помощь в виде сопровождения персонала.	
4.3	Прилавочная форма обслуживания	нет						
4.4	Форма обслуживания с перемещением по маршруту	нет						
4.5	Кабина индивидуального обслуживания	нет						
	ОБЩИЕ требования к зоне

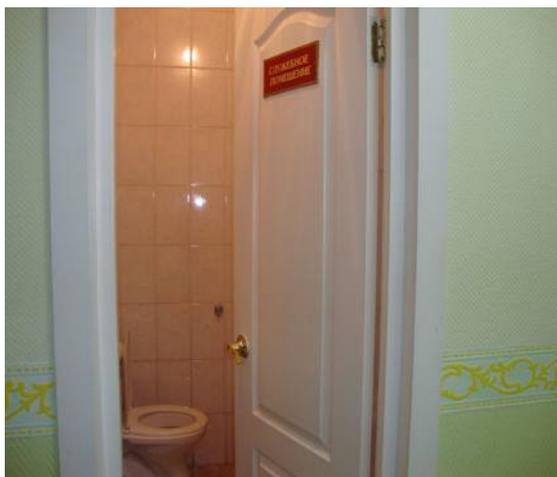
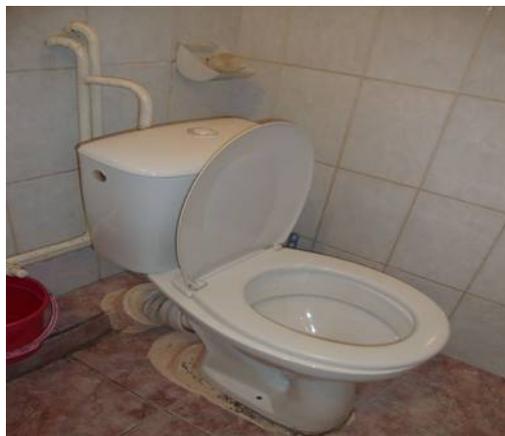
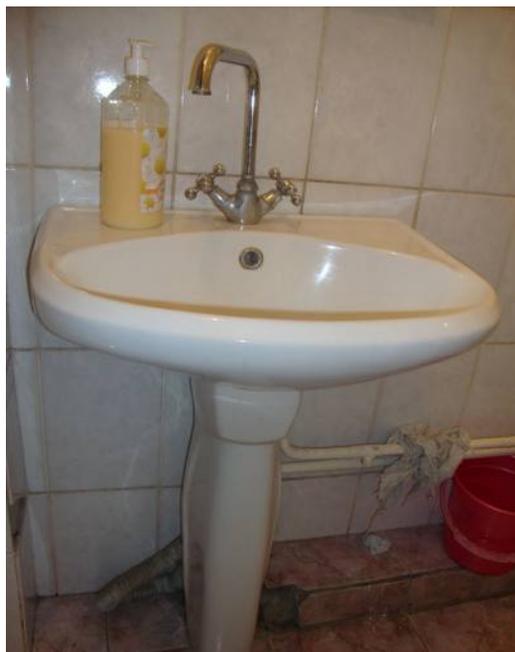
Фото 12

№ п/п	Наименование функционально-планировочного элемента	Наличие элемента			Выявленные нарушения и замечания		Работы по адаптации объектов	
		есть/нет	№ на	№ фото	Содержание	Значимо для инвалида (категория)	Содержание	Виды работ
5.1	Туалетная комната	есть		12, 13, 14	Ширина дверного проема 70 см., габариты кабины- ____, отсутствует зона для кресла-коляски рядом с унитазом, Отсутствие мест крепления Костылей, тростей. Отсутствуют поручни у унитаза и раковины, Зона у раковины - см. Отсутствует контрастная и тактильная направляющая к унитазу, Отсутствует кнопка вызова персонала.	К, О, С.	Установка поручней у раковины и унитаза; устройство креплений для костылей, тростей; нанесение контрастной и тактильной разметки пути движения к раковине и унитазу; установка кнопки вызова персонала.	Орг. мероприятия.

Санитарно-гигиенические помещения признаны доступными частично избирательно (У). Установка поручней у раковины и унитаза, устройство креплений для костылей, тростей, нанесение контрастной и тактильной разметки пути движения к раковине и унитазу, позволит сделать санитарно-гигиенические помещения доступными условно всем остальным категориям инвалидов и МГН.

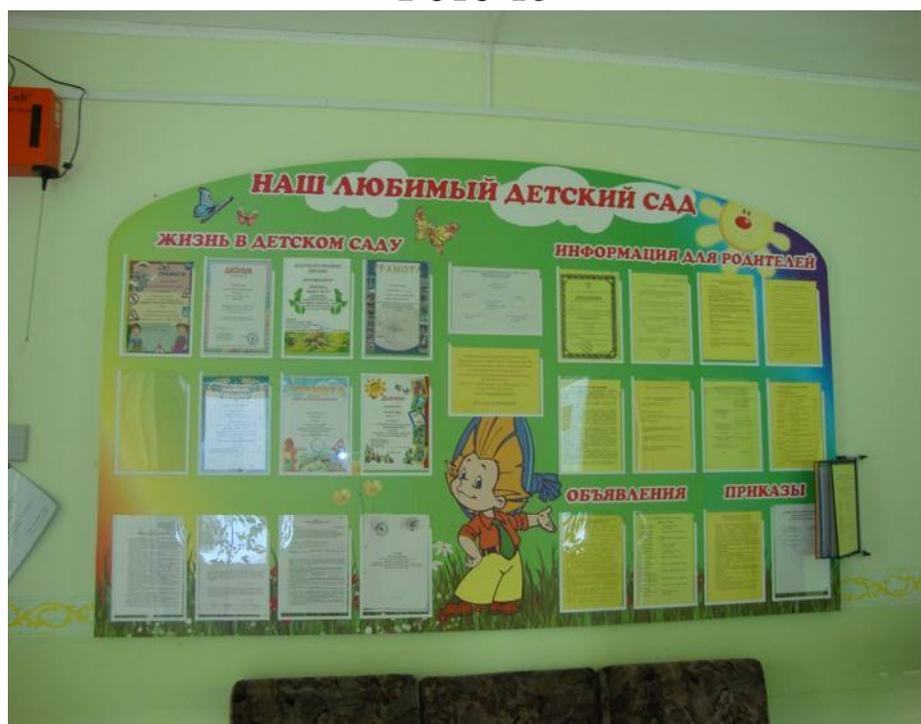
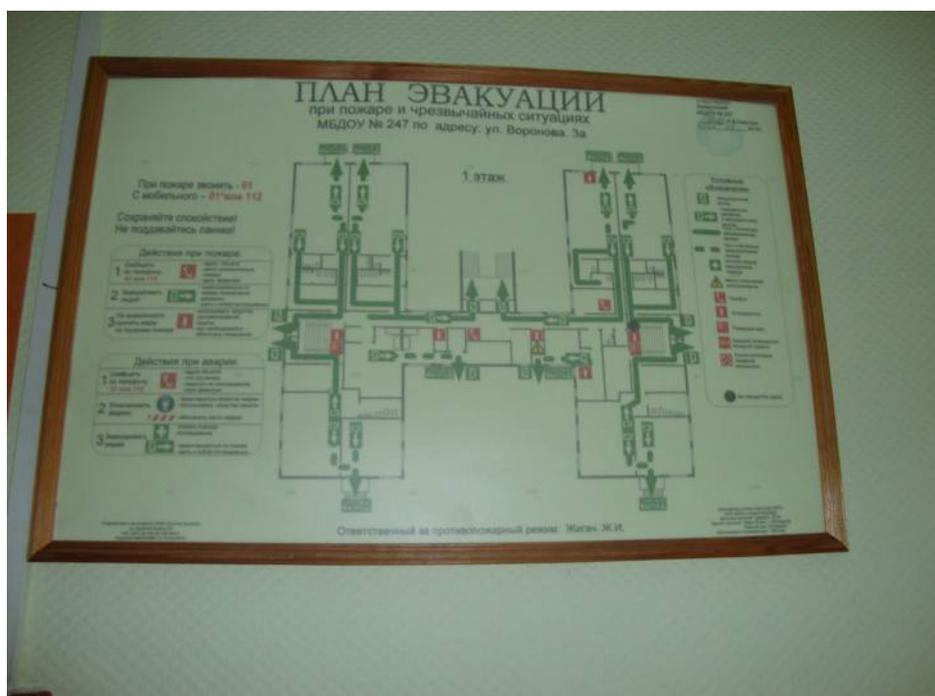
Система информации на объекте  
Фото 15

№ п/п	Наименование функционально-планировочного элемента	Наличие элемента			Выявленные нарушения и замечания		Работы по адаптации объектов	
		есть/ нет	№ на плане	№ фото	Содержание	Значимо для инвалида (категория)	Содержание	Виды работ
6.1	Визуальные средства	есть			Нарушение нормативных требований к размещению визуальной информации.	Все	Организовать размещение комплексной системы информации на всех зонах объекта.	Орг. мероприятия.
6.2	Акустические средства	нет						
6.3	Тактильные средства	нет			Отсутствие дублирования информации тактильными средствами	С		
	ОБЩИЕ требования к зоне				Нарушены требования непрерывности информации, своевременного ориентирования и однозначного опознания мест посещения.	Все

Система информации на объекте признана временно недоступной всем. Организация размещения комплексной системы информации на всех зонах объекта делает доступной условно всем остальным категориям инвалидов и МГН.
